شغل مالک: کارگر نجاری - نگهبان		میزان درآمد مالک: ۴/۰۰۰/۰۰۰ ریال		آدرس: نیشابور - محله فرخ آباد - (روستای سابق فرخ آباد)	
قدمت: ۲ سال	<input type="checkbox"/>	تعداد اتاق: ۱	<input type="checkbox"/>	حیاط: مشترک با کارگاه	<input type="checkbox"/>
مساحت زمین:	مشترک با کارگاه نجاری		جمعیت ساکن: ۵ نفر		وضعیت سند: ندارد - قولنامه تفکیکی اراضی کشاورزی
تاریخچه:	در ملک مورد نظر از ۴۰ سال پیش تا هم اکنون، کارگاه نجاری دایر بوده است. از ۲ سال پیش یک اتاق در گوشه حیاط ساخته شده و از دیوار باغ قدیمی و دیوار خشتی کارگاه به عنوان دو وجه اتاق استفاده شده و دو دیوار دیگر را پدر خانواده بنا کرده است.				
نام درختان:	...توت، انگور، بوته آلوورا (محصور در زیر توری پلاستیکی و کورت بندی شده به منظور فروش و کسب درآمد)				
تاسیسات:	<input type="checkbox"/>	لوله کشی ندارد	<input type="checkbox"/>	آب از چاه واقع در حیاط	<input type="checkbox"/>
	<input type="checkbox"/>	تلفن ندارد	<input type="checkbox"/>	گاز ندارد	<input type="checkbox"/>

توضیحات: - سرویس بهداشتی داخل حیاط مشترک با کارگران کارگاه نجاری است. عدم امنیت به دلیل در هم تنیدگی فضای کار و زندگی برای کودکان.					
مساحت اعیانی:	۲۵ متر مربع		تعداد طبقات: یک		کیفیت بنا: عدم انسجام دیوارها
					وضعیت نگهداری: نامناسب
طول	کروکی همراه با ایدئوگرام درختا

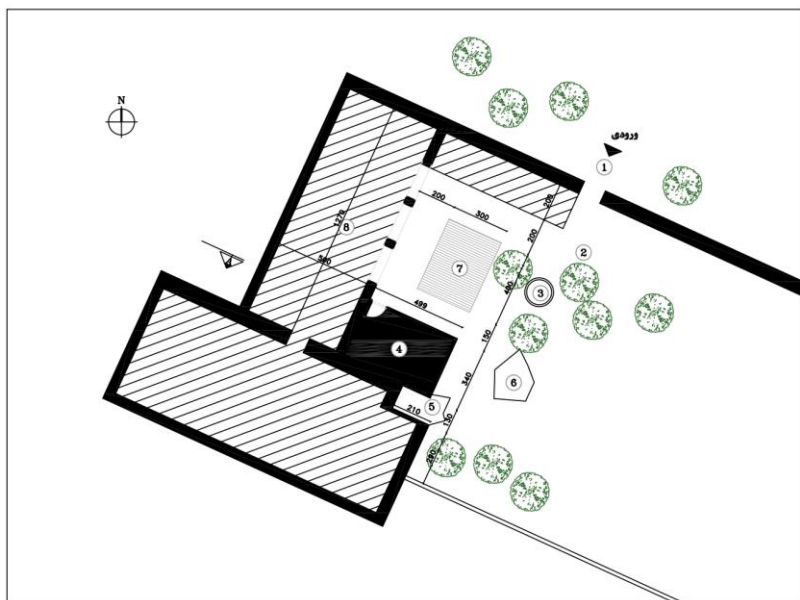
جنس حوض و آبنا: سیمانی (محل شستشوی ظرف ها)				
	سازه: دیوار باربر خشتی با پوشش کاهگل، سقف شبکه فلزی (پروفیل آهنی) که روی دیوار قرار گرفته و با ورق فلزی پوشانده شده است.				
	درو پنجره: درب فلزی، پنجره ندارد (تنها پنجره در جبهه شرقی به دلایل فرهنگی مسدود شده است)				
	کف سازی: سیمان به ضخامت ۲ سانتی متر				
	موقعیت نامناسب استقرار بنا، ضعف شناخت در بکارگیری صحیح فنون ساخت، ضعف شناخت در بکارگیری مصالح، عدم وجود بازشو و نور در فضای داخل. تنها پنجره مسدود شده است. (عدم توجه به مسایل فرهنگی)				
	ساخت غیر فنی، نفوذ رطوبت از زمین و عدم وجود عایق حرارتی در سقف.

- ۱- ورودی از معبر اصلی
- ۲- حیاط
- ۳- حوض
- ۴- محل سکونت
- ۵- سرویس بهداشتی
- ۶- محل نگهداری پرندگان (مرغ، مرغابی)
- ۷- محل کاشت گیاه (آلوورا)
- ۸- کارگاه نجاری

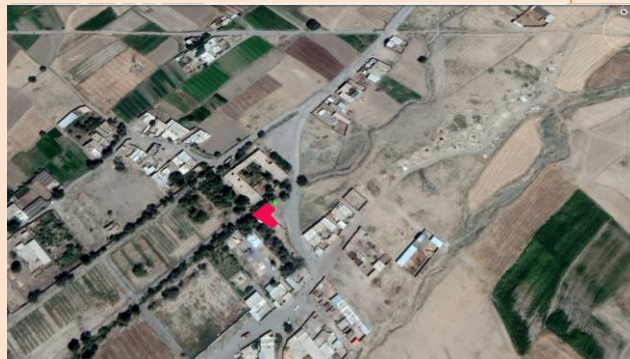
عکس هوایی

توضیحات عکس:
محلّه فرخ آباد (روبرود سابق فرخ آباد) در جنوبی شهر نیشابو دارد . در کنار زمین های کشاورزی و باغ های قدیمی شاهد سکونت مهاجران از مناطق مختلف کشورمان هستیم.

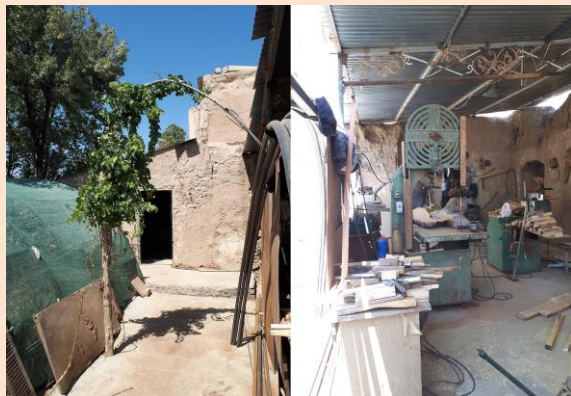
نمای حیاط

توضیحات عکس:
دسترسی از معبر خاکی با کمی عقب نشینی قرار دارد. حیاط فضای مشترک ای است با کارگاه نجاری و در شرق حیاط (سمت چپ تصویر حیاط) باغچه محصور شده ای قرار دارد که پدر خانواده در آن گیاه آلورا کشت میکند

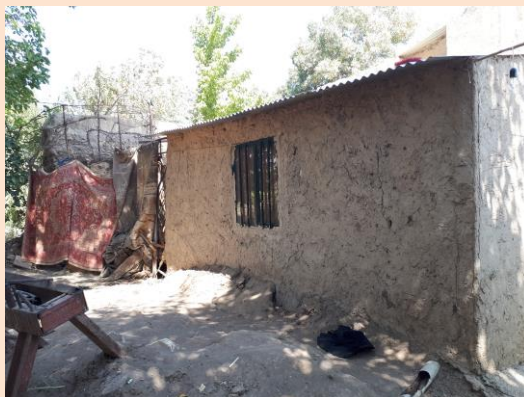
عکس داخلی - دیوار جنوبی - دیوار قدیمی باغ

معماری	عدم توجه به حکمت منطقه ای، عدم تفکیک فضا ها ، تداخل کاربری های مختلف در فضای داخل اتاق و فضای حیاط با کارگاه نجاری ، عدم توجه به بهداشت و سلامت خانواده
سازه	ساخت سریع و غیر اصولی . فاقد فونداسیون . عدم انسجام و یکپارچگی دیوار ها و استفاده از دیوار قدیمی باغ(۷۰ ساله) و دیوار کارگاه (۴۰ساله)، نفذ رطوبت از زمین . اتصال سقف و دیوار ها
تأسیسات الکتریکی	برق از کارگاه گرفته میشود و به صورت مشترک استفاده میکنند
تأسیسات مکانیکی	فاقد لوله کشی .عدم دسترسی به آب سرد و گرم . نزدیکی چاه فاضلاب به یکی از دیوار های اتاق ، عدم وجود سرویس بهداشتی مستقل و عدم وجود فضای حمام (بخصوص در فصل سرد) .فضای اتاق در تابستان ها گرم و در زمستان ها سرد است.
امنیت.	معبر فاقد زیرساخت هایی چون روشنایی ، آسفالت و جمع آوری آب های سطحی است.به دلیل تداخل عملکرد های مختلف در فضا و وجود دستگاه های نجاری فضای زندگی محیطی نا ایمن را برای کودکان ایجاد کرده است.

سرویس بهداشتی در قسمت جنوبی خانه قرار دارد. با استفاده از ضایعات چوب و آهن و پتوی پشمی یک فضا به مساحت ۳ مترمربع محصور شده که فاقد سقف است.

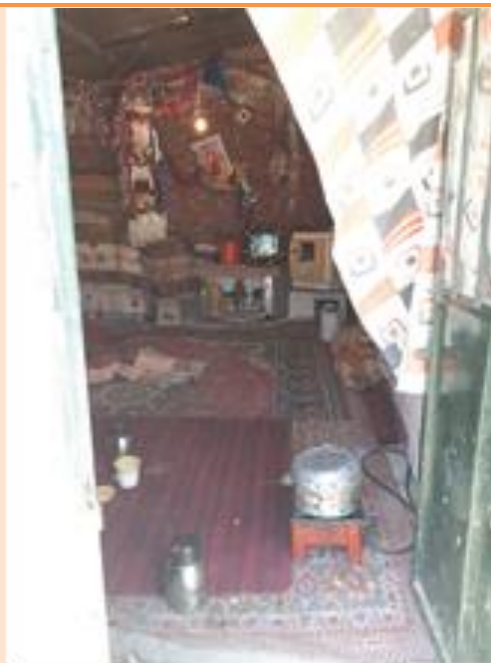
عکس داخلی - سمت راست دیوار قدیمی کارگاه

آشپزخانه در گوشه اتاق قرار دارد
