گزارش داوری مسابقه ارتقا تدریجی سرپناه شیرآباد زاهدان

پرتره خانه شماره ۴ محله شیرآباد

پرتره خانه شماره ۲ محله شیرآباد زاهدان

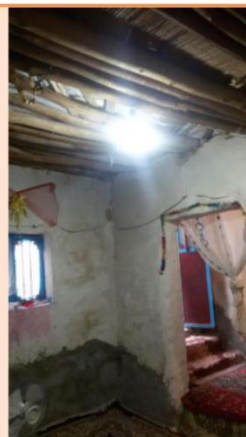
نمای اتاق ۱

<p>توضیحات عکس: حمام نیمه تمام است.</p>
<p>نمای حمام</p>	<p>نمای توالت</p>	
 	 	<p>توضیحات عکس: سقف اتاق مشکل ایزولاسیون دارد.</p>
<p>عکس داخلی</p>	<p>عکس آشپزخانه</p>	
<p>توضیحات:</p>		
<p>تاریخ تنظیم : ۱۳۹۷/۸/۸</p>	<p>نام تأیید کننده :</p>	<p>نام تهیه کننده : فرزانه شرکایی</p>

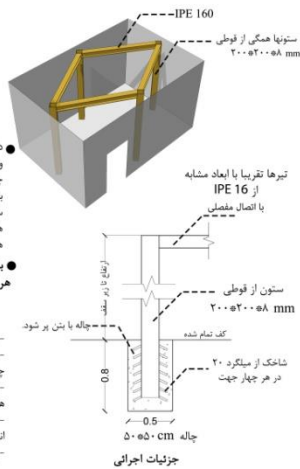
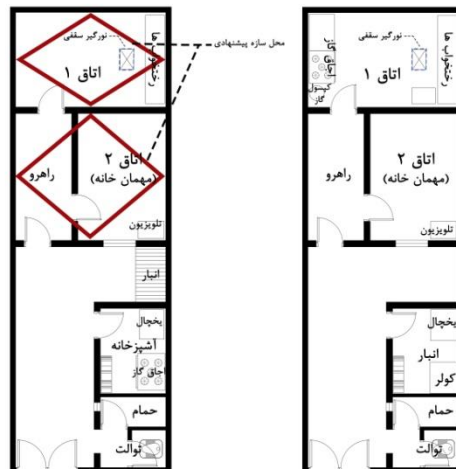
▲ جزئیات و روش اجرای سازه پیشنهادی

- دلیل طراحی مورب تیرهای نگهدارنده زیر سقف، شکل وضع موجود تیرهای آن میباشد. به دلیل شکم دادن چوب های سقف و دهانه های بزرگ اتاق ها اگر بخواهیم تیرهای جدید به صورت مربع مستطیل زیر سقف را بگیرد و در کج اتاق ها باشد شماره تیر آهن های مورد نیاز بسیار بزرگتر خواهد بود تا بتوان دهانه های بزرگتر و بار بیشتر را پوشش دهد.
- با کاهش وزن سقف و تهیه نقشه های اجرایی در هر مورد از خانه ها قیمت دقیق متناسب با بودجه و فاز بندی اجرایی قابل تنظیم خواهد بود.
- در مراحل اجرایی ابتدا ستونها نصب می شود.
- سپس تیرها در مسیر قرار گرفته و با سیم به تیرکهای چوبی متصل می گردد.
- پس از آن با جک در دو طرف تیر سقف مقداری به بالا هدایت می شود.
- در مرحله آخر زیرسری تیرها نصب و جوشکاری اتصالات انجام می شود.
- پس از آن چکها به آرامی شل می شوند.

تقویت سازه سبک کردن سقف و برپایی سازه نگهبان

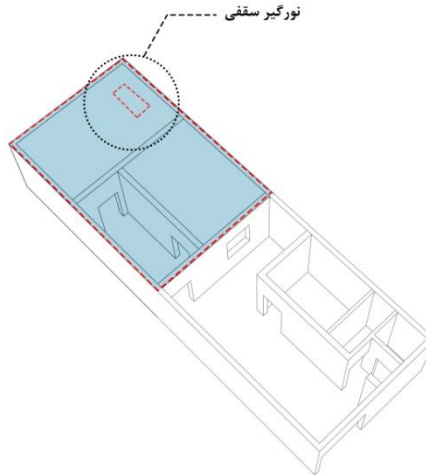
تصویر سازه الحاقی پیشنهادی اتاق ها

اجرای چهارپایه جهت استحکام بخشیدن به دیوارها و سقف

در صورت سبک کردن سقف تا بار سقف 250 kg/m^2	<p>وزن سازه مورد نیاز کمتر از ۱ تن = ۳ میلیون تومان</p>
برای استحکام کل بنا وزن سازه براساس بارموجود سقف (مرده وزنده) 500 kg/m^2	
حدود	<p>وزن سازه مورد نیاز کمتر از ۲ تن = ۸ میلیون تومان</p>
