## گزارش داوری طرح‌های ارتقاء تدریجی سرپناه در نیشابور

### پرتره خانه شماره ۲ محله ۱۴ معصوم نیشابور

## طراحی ارتقای تدریجی سرپناه خود ساخته در سکونت گاه های غیر رسمی ایران

### پرتره خانه شماره دو

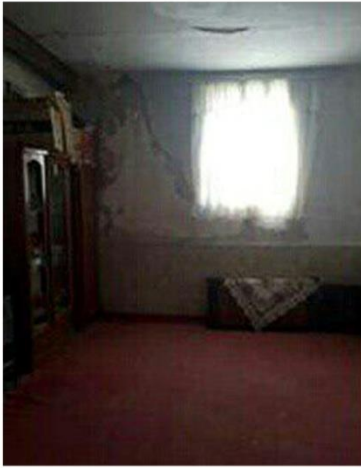
با توجه به عکس های داخلی ارائه شده به نظر می رسد که تیر (قوطی) موردنظر، بیشتر جهت جلوگیری از ریزش سقف تعبیه شده است تا دوباره شدن بنا، عکس مورد نظر نشاندهنده این است که دیوارهای باربر (بدون بالشتک) به دلیل عدم استحکام کافی، توانایی تحمل وزن سقف را ندارند و با توجه به وضع موجود، احتمال ریزش دیوار و collapse سقف وجود دارد.

اولویت اول: جهت ایجاد تعادل، پایداری، مقاومت و عملکرد بهتر سازه ای می بایست، دو عدد ستون (قوطی) در انتها الیه دیوارها، زیر تیر فلزی (قوطی) قرار گرفته تا بار سقف را مستقیماً به صفحه ستون) همراه با (Anchor Bolts & Stiffener) و سپس به زمین منتقل کند.

قیمت یک شاخه 6 متری قوطی 14\*14 با ضخامت 3.5mm به ازای وزن تقریبی 16kg/m با احتساب قیمت روز آهن (کیلویی 6000 تومان) با هزینه بارگیری و حمل و نقل حدوداً 600000 تومان.

این هزینه بعلاوه هزینه های خرید و نصب Bolt, Base Plate, و اشتر، مهره و لچکی و بطور کلی جوشکاری و اجرا حدوداً 1100000 تومان. (بسته به انصاف مجری)

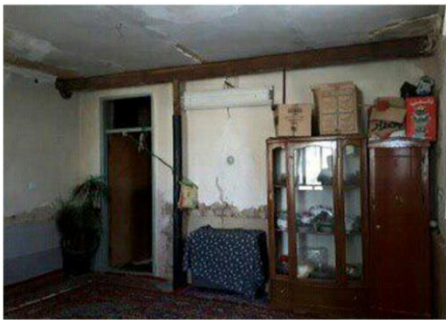
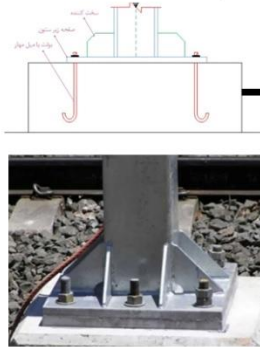
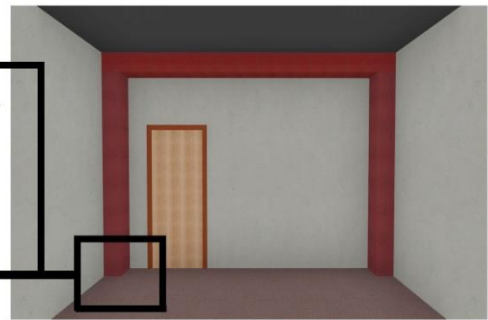
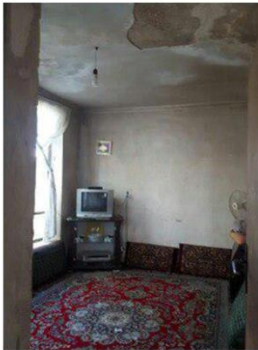
اولویت دوم: عایق بندی رطوبتی بام (ایزوگام)؛ عکس اتاق ها بیانگر شرایط نامناسب سطح بام می باشد که نیازمند درزگیری (استفاده از دوغاب) و سپس ایزوگام می باشد.

قیمت ایزوگام به ازای هر مترمربع 11000 تومان (با احتساب دستمزد اجرا): مساحت زیربنا 65 مترمربع به همراه مساحت بام حمام (3.5 متر مربع)، تقریباً 70 مترمربع، حدوداً 800000 تومان.

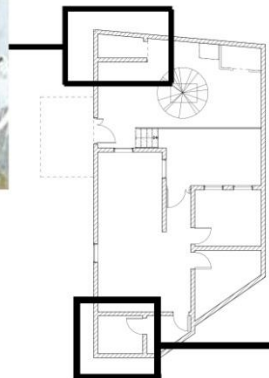
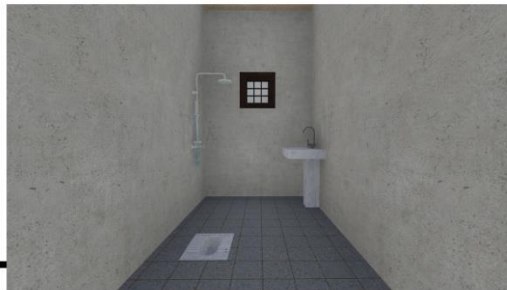
اولویت چهارم: استفاده از کف کاذب؛ به دلیل عدم وجود بلوکاز، نم و رطوبت سطحی در اثر خاصیت موینگی به سطح کف اتاق رسیده و موجب گردیده که فرش کف اتاق را جمع کنند.

اولویت سوم: با توجه به مساحت مناسب (1.84\*2.20) حمام، امکان نصب کاسه توالت (ایرانی یا فرنگی) و روشویی وجود دارد.

توجه: بوی دائمی فاضلاب با کور کردن کاسه توالت قدیمی برطرف خواهد شد.
