شماره: ۴

پرتره خانه شماره ۴محله شیرآباد

نام صاحبخانه: در بی بی براهویی

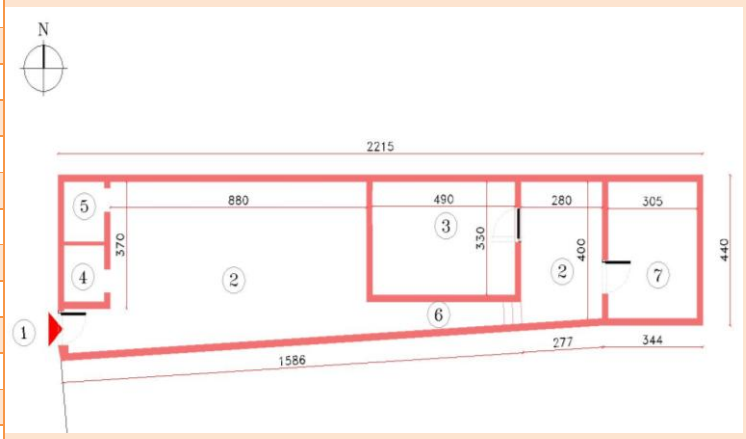
کروکی همراه با ایدئوگرام درختان

۱- ورودی
۲- حیاط
۳- اتاق
۴- سرویس بهداشتی
۵- حمام
۶- راهرو
۷- اتاق کار
