## گزارش داوری طرح‌های ارتقاء تدریجی سرپناه در نیشابور

### پرتره خانه شماره ۲ محله ۱۴ معصوم نیشابور

## طراحی ارتقای تدریجی سرپناه خود ساخته در سکونت گاه های غیر رسمی ایران

### پرتره خانه شماره دو

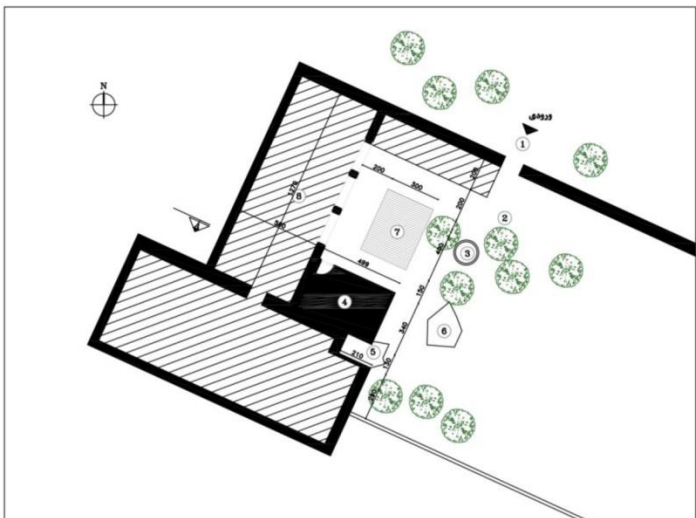
| طول<br>۵ متر | کروکی همراه با ایدئوگرام درختان | | | | |

| مشکلات بنا: | موقعیت نامناسب استقرار بنا، ضعف شناخت در بکارگیری صحیح فنون ساخت ، ضعف شناخت در بکارگیری مصالح، عدم وجود بازشو و نور در فضای داخل. تنها پنجره مسدود شده است. (عدم توجه به مسایل فرهنگی) | | | | |
| ساختمانی | ساخت غیر فنی . ، نفوذ رطوبت از زمین و عدم وجود عایق حرارتی در سقف . | | | | |

| <p>سازه</p> <p>ساخت سریع و غیر اصولی . فاقد فونداسیون . عدم انسجام و یکپارچگی دیوار ها و استفاده از دیوار قدیمی باغ(۷۰ ساله) و دیوار کارگاه (۴۰ساله)، نفذ رطوبت از زمین . اتصال سقف و دیوار ها</p> | | |

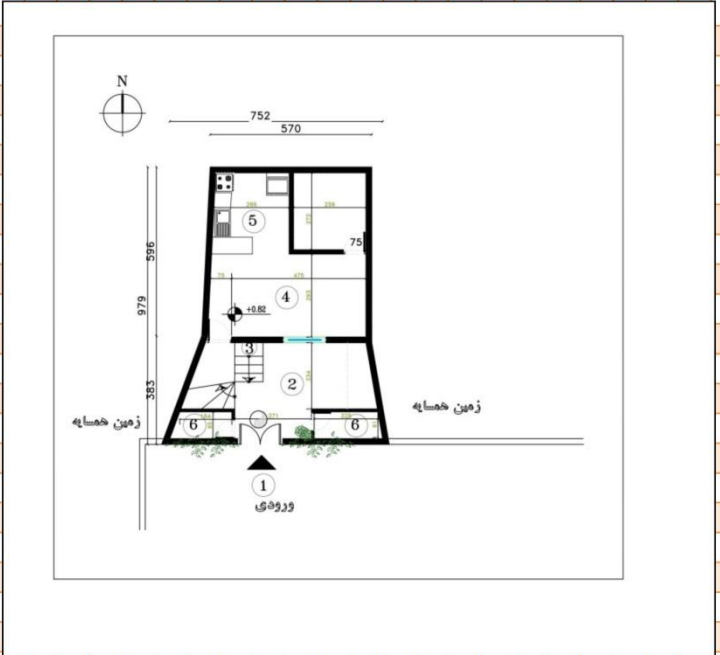
| شماره: ۶ | | نام صاحبخانه: ثریا عین ابادی | |
|--|--|---|--|
| طول: ۹/۷۹ متر | کروکی همراه با ایدئوگرام درختان | | |

| شماره: ۶ | | نام صاحبخانه: ثریا عین ابادی | |
|--|--|---|--|
| مشکلات بنا: | <p>ضعف شناخت در بکار گیری صحیح فنون ساخت، ضعف شناخت در بکارگیری مصالح، ساخت غیر فنی در بازه زمانی چندین روز، ضعف در نگهداری و تعمیر بنا، نفوذ جانوران موذی (موریانه)</p> | | |
| ساختمانی | <p>آسیب تیر های سقف به دلیل وجود موریانه. نفوذ رطوبت از بام (هزینه عایق کردن بام خارج از توان مالی خانواده است).</p> | | |
| سازه | <p>ساخت سریع و غیر اصولی. وجود موریانه و آسیب شدید به تیر های سقف. نفوذ رطوبت از بام. ترس از ریختن سقف بزرگ ترین وحشت سرپرست خانوار است</p> | | |
