پرتره خانه شماره ۱ محله شیرآباد زاهدان

شماره: ۱

نام صاحبخانه: جمعه نارویی مشک

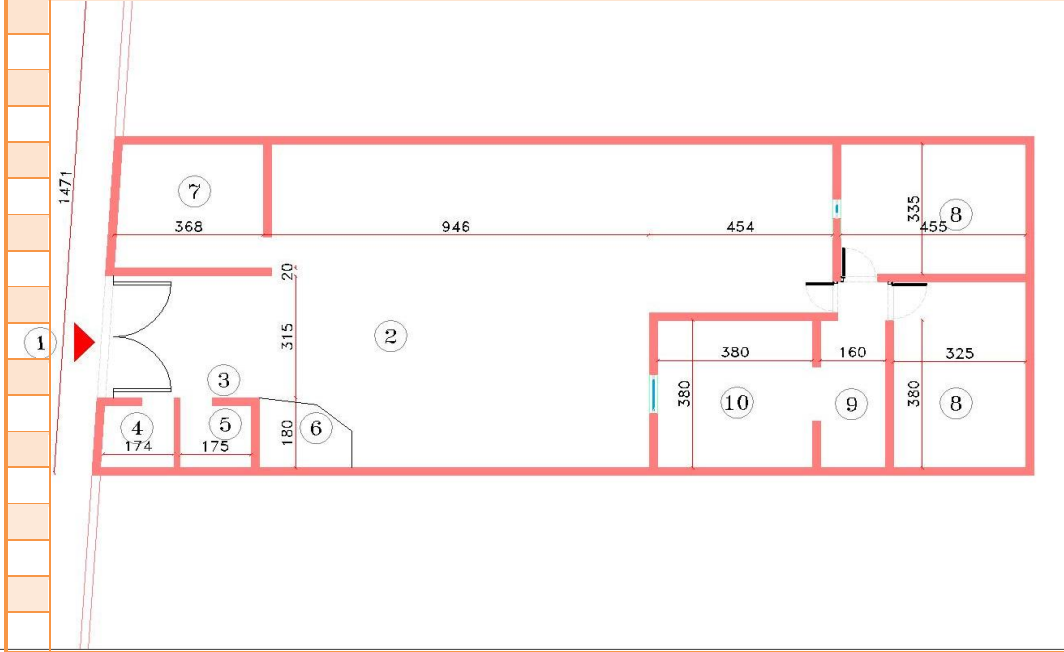
طول	۲۲/۸۵	کروکی همراه با ایدئوگرام درختان
-----	-------	---------------------------------

عرض	۸/۳۵
-----	------

مقیاس	هر مربع یک متر
شمال

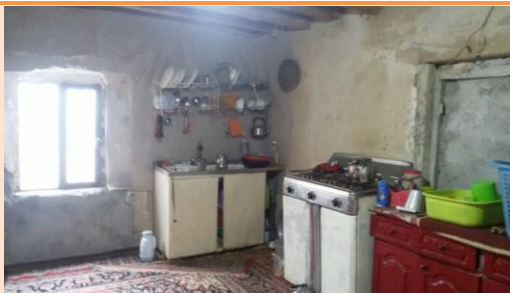
عکس آشپزخانه

وضعیت ساختمان:	مصالح: بلوک	سازه: بلوکی
	نما: بلوک	درو پنجره: فلزی
	کف سازی: خاکی	جنس حوض و آبنما: ندارد
مشکلات بنا:	سقف آشپزخانه و راهرو با تیر و صفحه چوبی غیر ایمن پوشیده شده است .	
ساختمانی	سقف آشپزخانه در حال فروریختن می باشد و غیر ایزوله است . تنوع مصالح و استفاده از ضایعات .	
معماری	ساخت سریع غیر اصولی	
سازه	اتصال دیوار ها و مصالح آن مشکل دارد .	
تأسیسات الکتریکی		
تأسیسات مکانیکی		
امنیت:	از لحاظ امنیت اجتماعی مشکلی ندارد
